Une perte de contrôle en vol induite par un givrage de la cellule avion.

## Éditorial

Le quatrième numéro de notre bulletin est consacré au givrage et aux procédures de dégivrage.

**Bulletin sécurité** est une publication de la

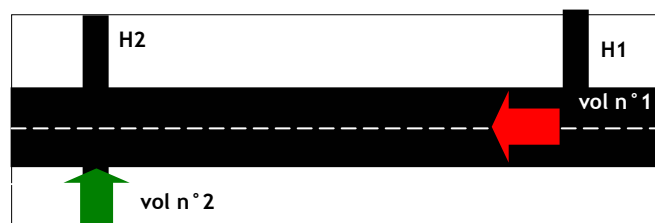
#### Vue schématique de la situation

► **Une incursion sur piste liée par le contrôle...** « [Vol n°1] s'annonce (approchant [bretelle] H1) prêt au départ. Le stagiaire clame ce dernier à s'aligner xxR et à attendre. Le pilote de [vol n°1] répond clairement "On s'aligne xxR et on attend". [Le stagiaire] fait ensuite traverser [vol n°2] par H2, le pilote exécute. S'apercevant que [vol n°1] met les gaz pour s'élaner, le stagiaire lui demande de "maintenir immédiatement", puis de "stopper immédiatement", car il continue à rouler, car une traversée est en cours. Il le prévient : "[vol n°1] vous n'avez pas été autorisé au décollage", le pilote répond d'un simple "reçu". Il repassera ensuite avec le sol. »

... et par le pilote « [...] La bretelle H1 nous est accordée, et le contrôleur nous transfère sur la fréquence Tour [...]. Le dialogue avec la tour est réalisé pendant que j'effectue l'annonce de préparation au décollage pour les PNC, et je comprends à cet instant que nous sommes autorisés au décollage. Je demande à l'OPL d'effectuer les actions avant

décollage [...] puis réalise l'annonce prévue au décollage : "Décollage V1, X". J'effectue ensuite une mise en poussée symétrique en roulant. Tout de suite après la mise en poussée, je vois clairement au loin un avion se rapprocher de la xxR, en H2, pour la traverser. Après une courte réflexion sur la façon d'arrêter le décollage, la vitesse étant alors de 50 kt, j'opte pour la manoeuvre d'urgence "STOP" que je réalise au moment où le contrôle nous demande d'arrêter le décollage. Le décollage est arrêté rapidement compte tenu de la faible vitesse à cet instant, et nous reprenons le roulage pour dégager la piste [...]. »
